Indagini strutturali sulla Torre Civica di Trento

di Ing. Alessio Bonelli, Ing. Matteo Tomaselli e Ing. Gianluca Battorti

NELL'AGOSTO 2015 LA SOMMITÀ DELLA TORRE CIVICA DI TRENTO È STATA OGGETTO DI UN INCENDIO CHE HA COMPORTATO IL DANNEGGIAMENTO DELLA CELLA CAMPANARIA LIGNEA E LA CADUTA PER PARECCHI METRI DELLA CAMPANA ESISTENTE [1].

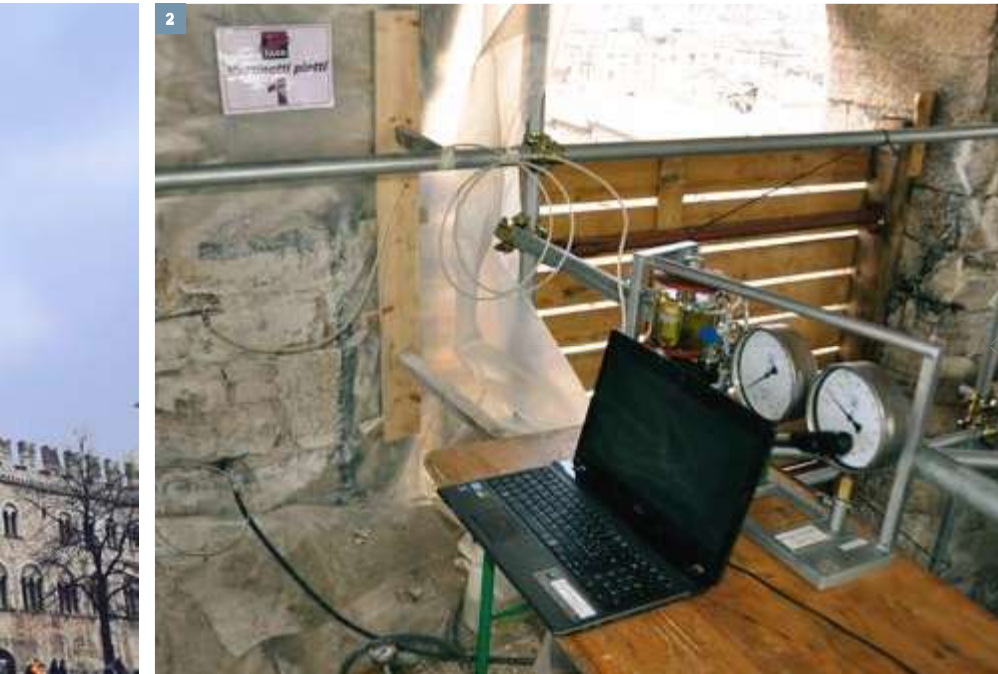
Le prove sugli ancoraggi esistenti hanno fornito risultati decisamente eterogenei, con resistenze a rottura variabili da 0,98kN a 20,81kN, a riprova del verosimile danneggiamento di alcuni di essi. Le prove di trazione sui nuovi ancoranti hanno permesso di stimare il carico a rottura degli stessi per installazioni di tipologia controllata (ancoranti M12, profondità di ancoraggio 110mm, resina epossidica bicomponente, distanza dal bordo dell'elemento lapideo pari a 55mm). A fronte di valori di rottura compresi tra 22,11kN e 23,80kN, si è potuto individuare in 22kN il valore di resistenza media a rottura per l'ancorante tipo così come installato. Tale valore ha fornito un valido ausilio proget-

Fig.3: Prova di trazione in opera su ancoraggio esistente

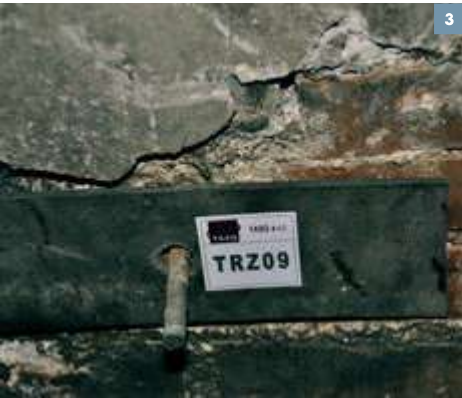
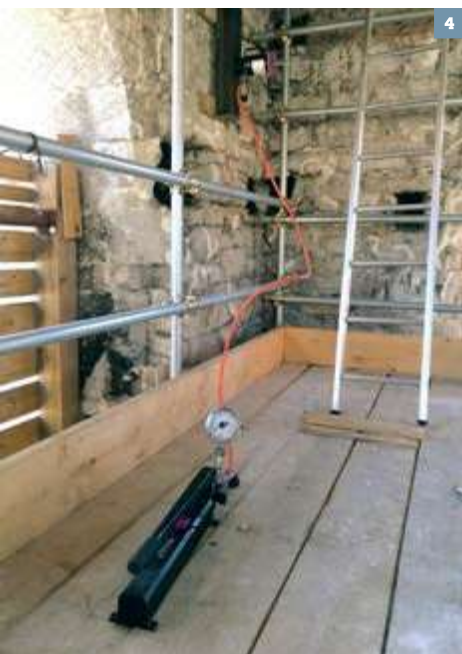
Spessori di carbonatazione

hanno permesso di individuare gli spessori di carbonizzazione da incendio e di quantificare la sezione resistente residua, che in tutti i casi si è rivelata di ottima consistenza, in assenza di marcescenze o ammaloramenti interni.
